# Problemer efter vintervejret?

## AVK bandagemuffer

# AVK bandagemuffer til hurtig og driftsikker reparation af rørettet

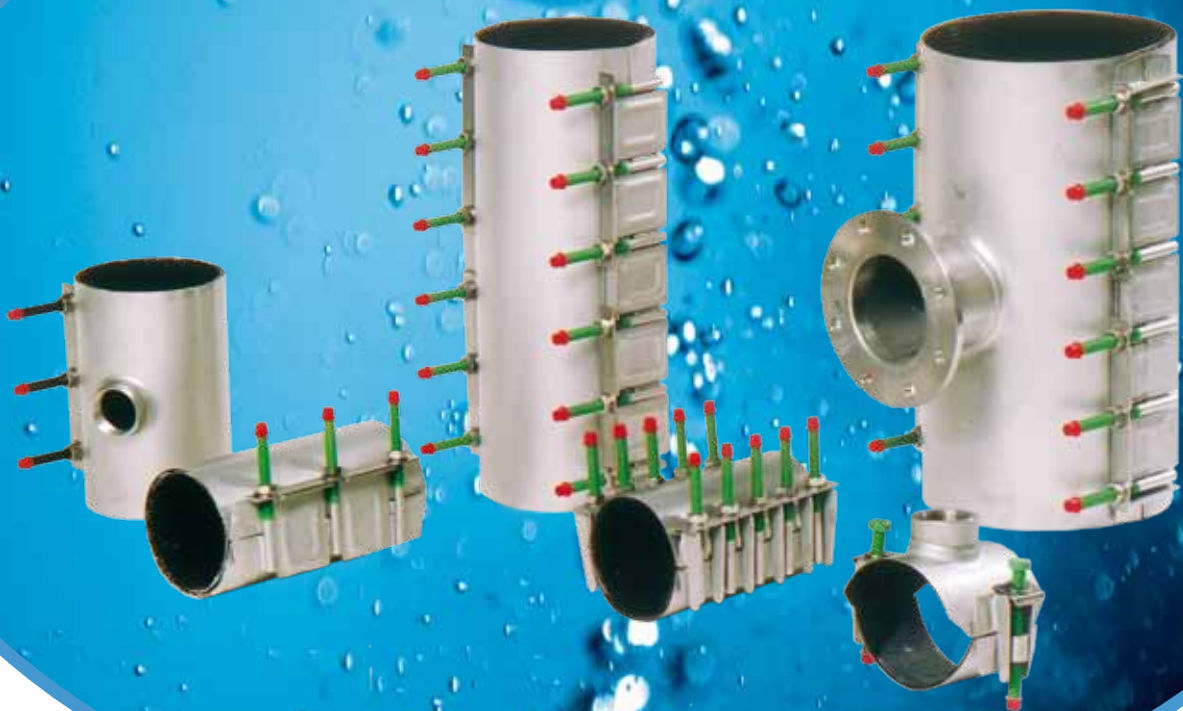
For permanent reparation af brud på rør af stål, støbejern, duktiljern, asbest cement og PVC.

Syrefast rustfrit stål AISI 316 med NBR pakning.

Temperaturområde -30°C til +110°C.

AVK bandagemuffer bruges verden over til reparation af lækager og brud på rørettet. Designet sikrer en omkostningseffektiv og driftsikker løsning til hurtig reparation af rør af støbejern, duktiljern, PVC og asbest-cement og kan bruges til permanent reparation af punkturer, revner og brud.

Funktionen er baseret på en oprullet plade af rustfrit stål, som spændes omkring røret og tilspændes via de påsvejste boltestag. Tilspændingsmomentet fra boltene overføres som et radiale tryk på gummi-pakningen.
